**ASUNTO:** Riesgo estructural y condiciones de seguridad del Puente La Máquina

**Ref:** Informe Estado Estructural Puente La Máquina

## INFORME DE AVANCE DEL DIAGNOSTICO DEL ESTADO ESTRUCTURAL DEL PUENTE LA MAQUINA – VIA CESTIADEROS - PEREIRA – DOSQUEBRADAS

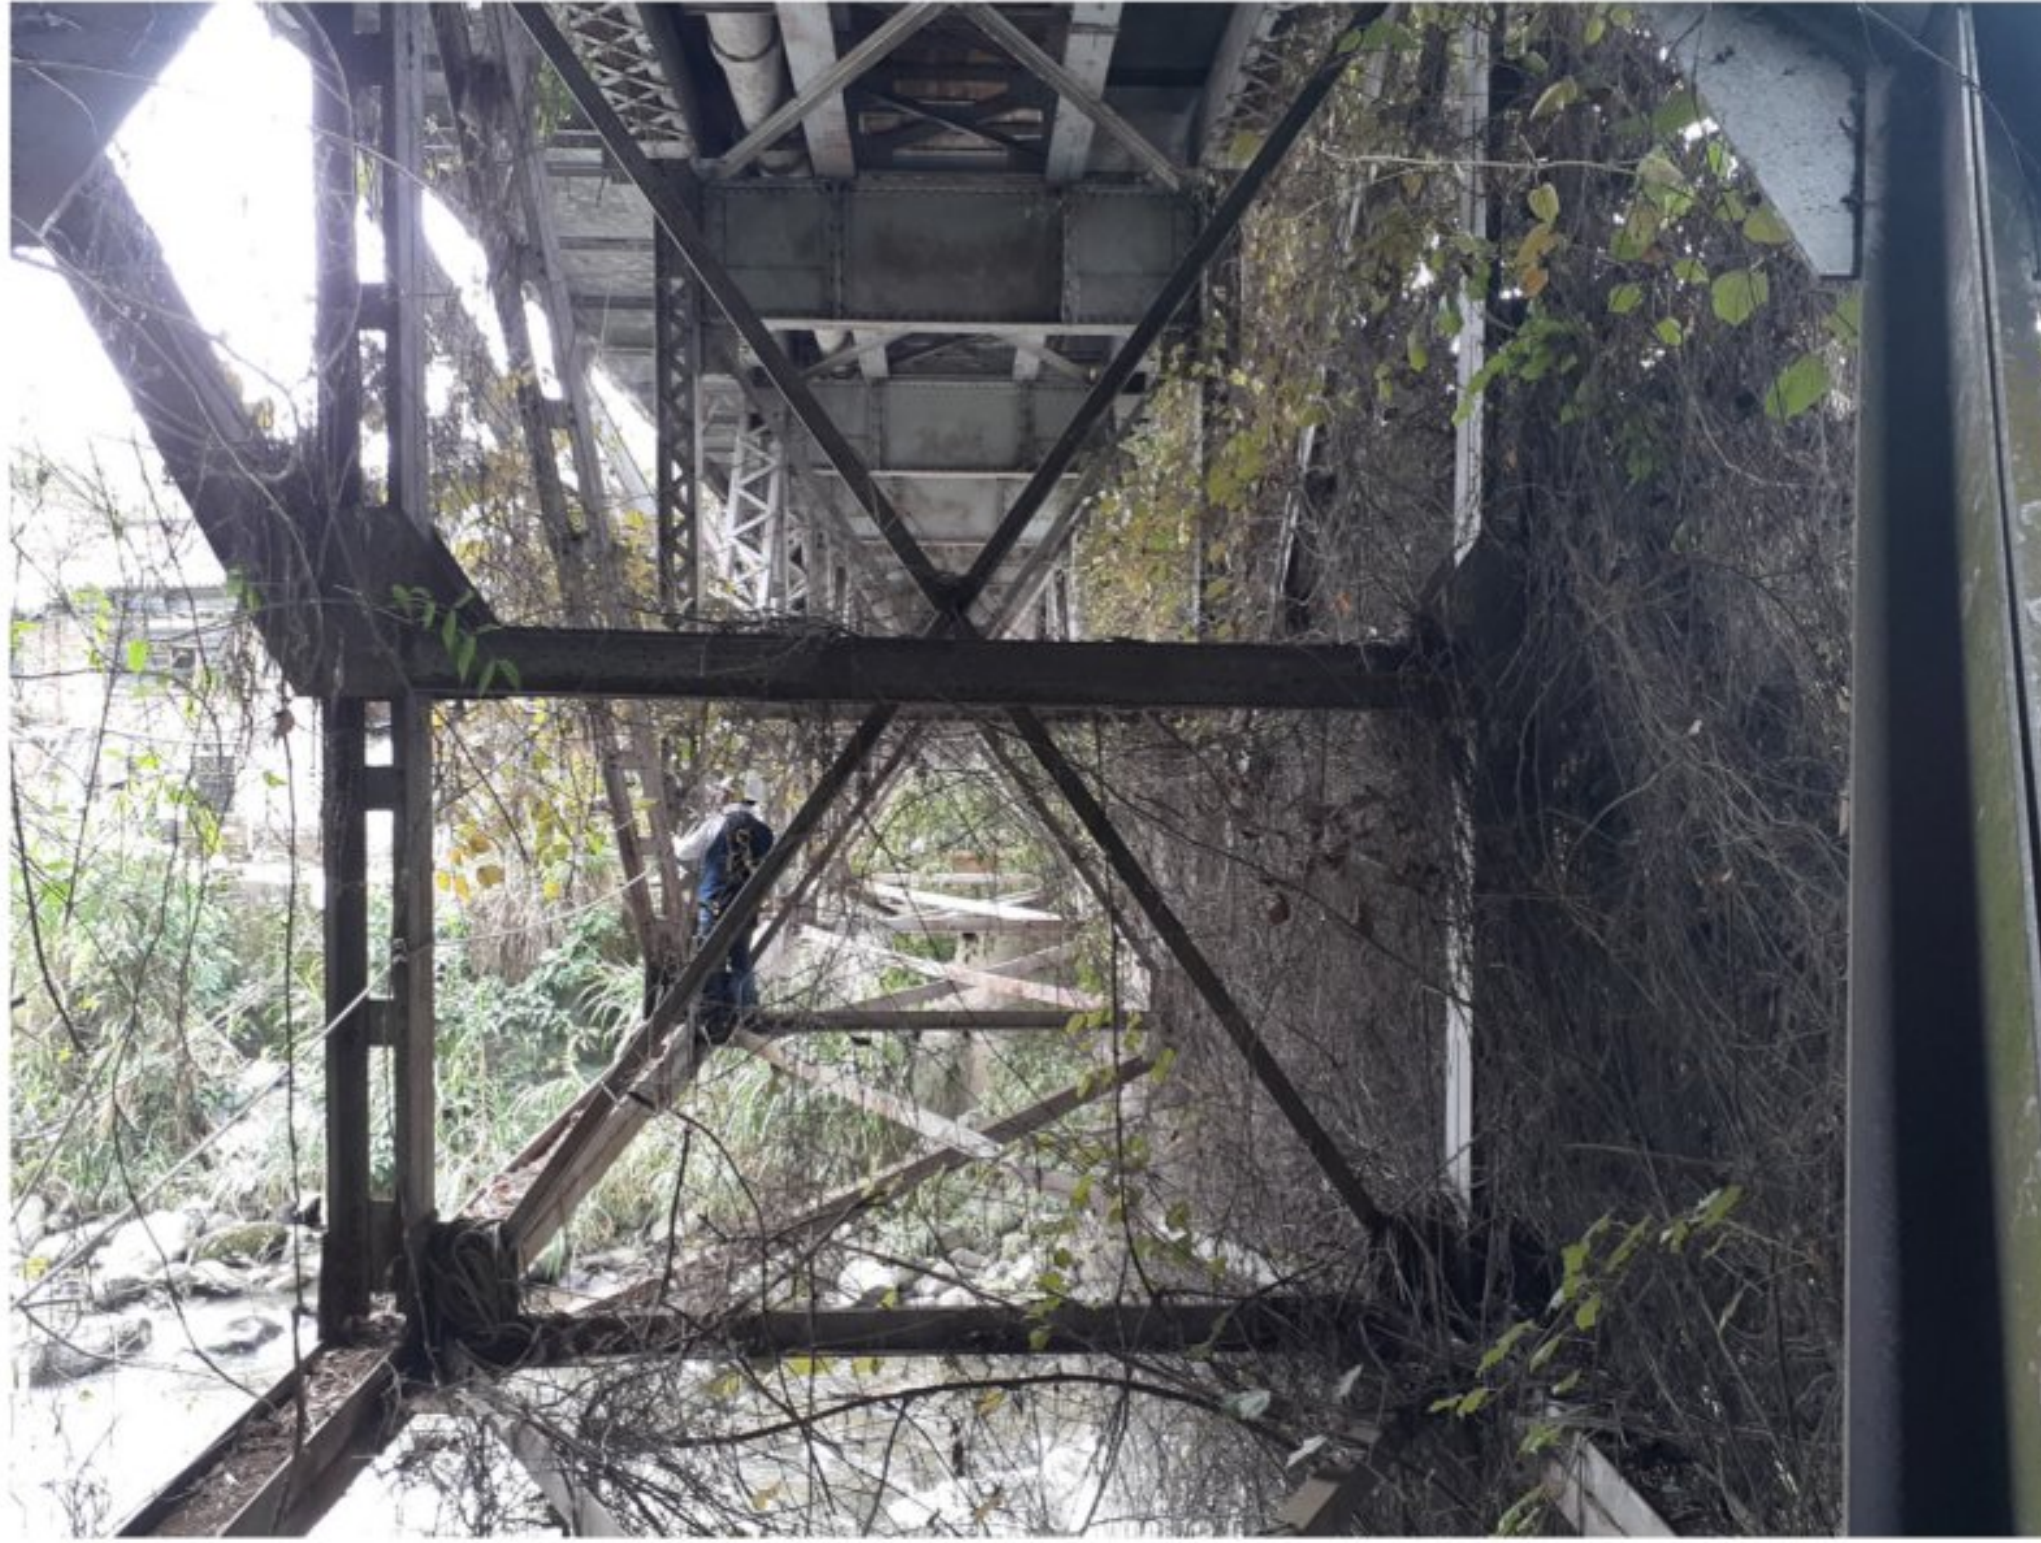
El mantenimiento del puente no ha sido el adecuado (prácticamente nulo), esto ha permitido el ataque de agentes biológicos y atmosféricos ligados al intemperismo, lo cual ha acentuado su deterioro progresivo. En la siguiente imagen se puede observar vegetación avanzando y deteriorando el puente:

**Imagen 1:** Estado actual del puente, con invasión de plantas y ataque de agentes biológicos y atmosféricos.

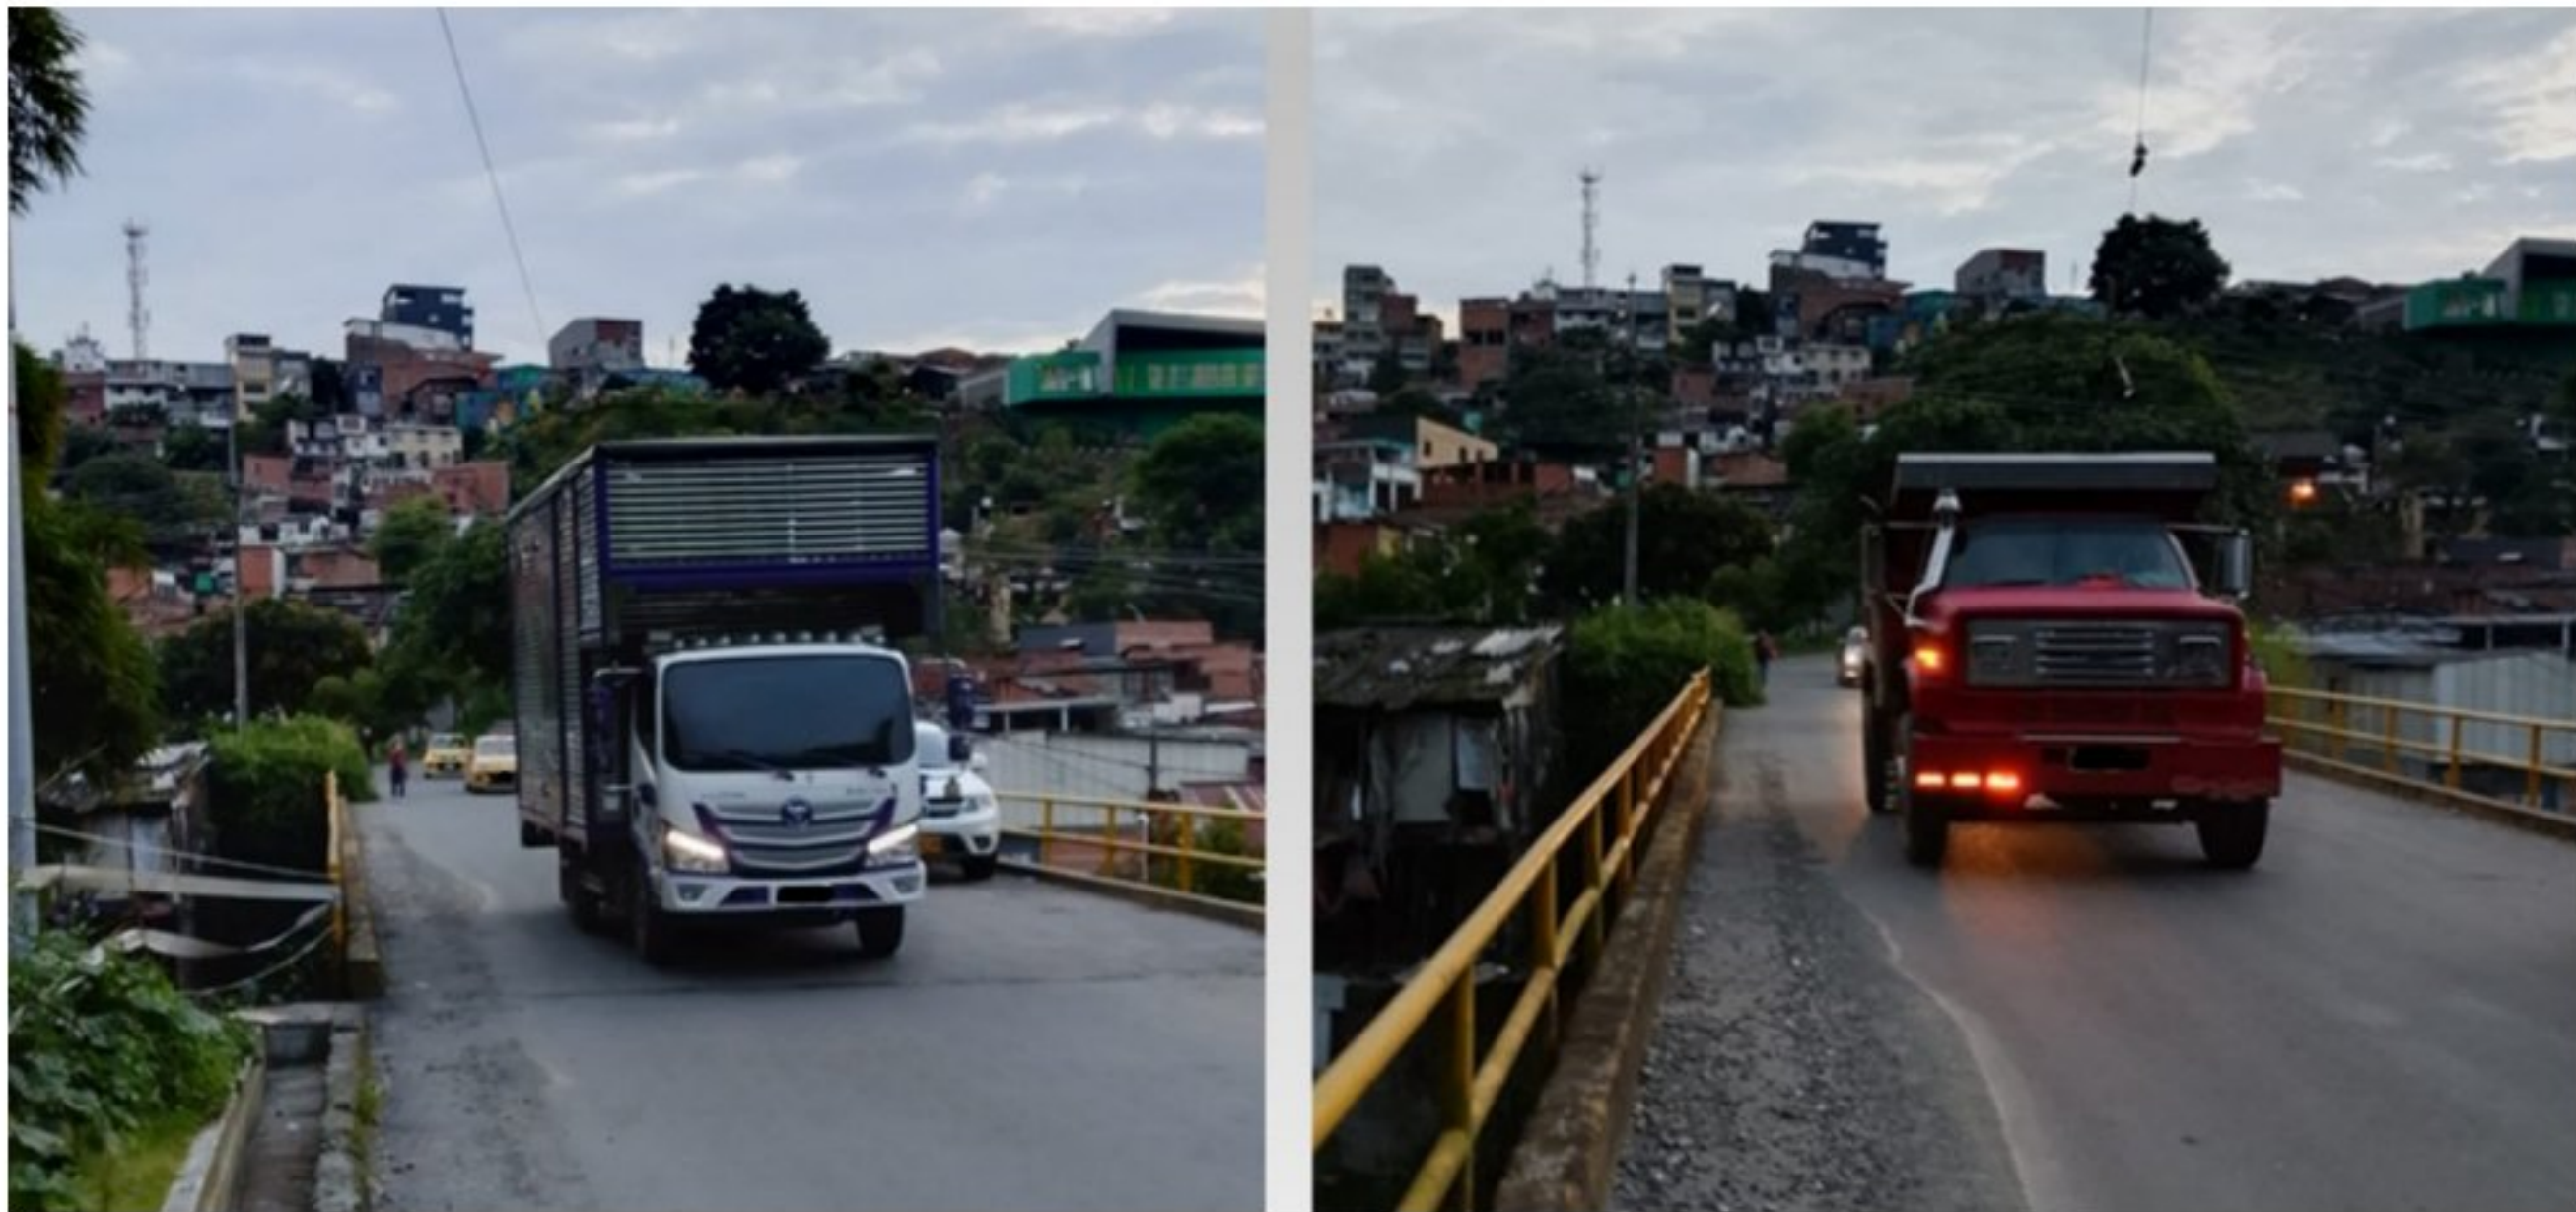
Adicional a la carga permanente añadida al puente, en este momento circula por el mismo una gran cantidad de vehículos de todo tipo, tal cual se ilustra en la siguiente imagen:

**Imagen 3:** Carga vehicular típica sobre el puente (Adicional a la sobre carga permanente).

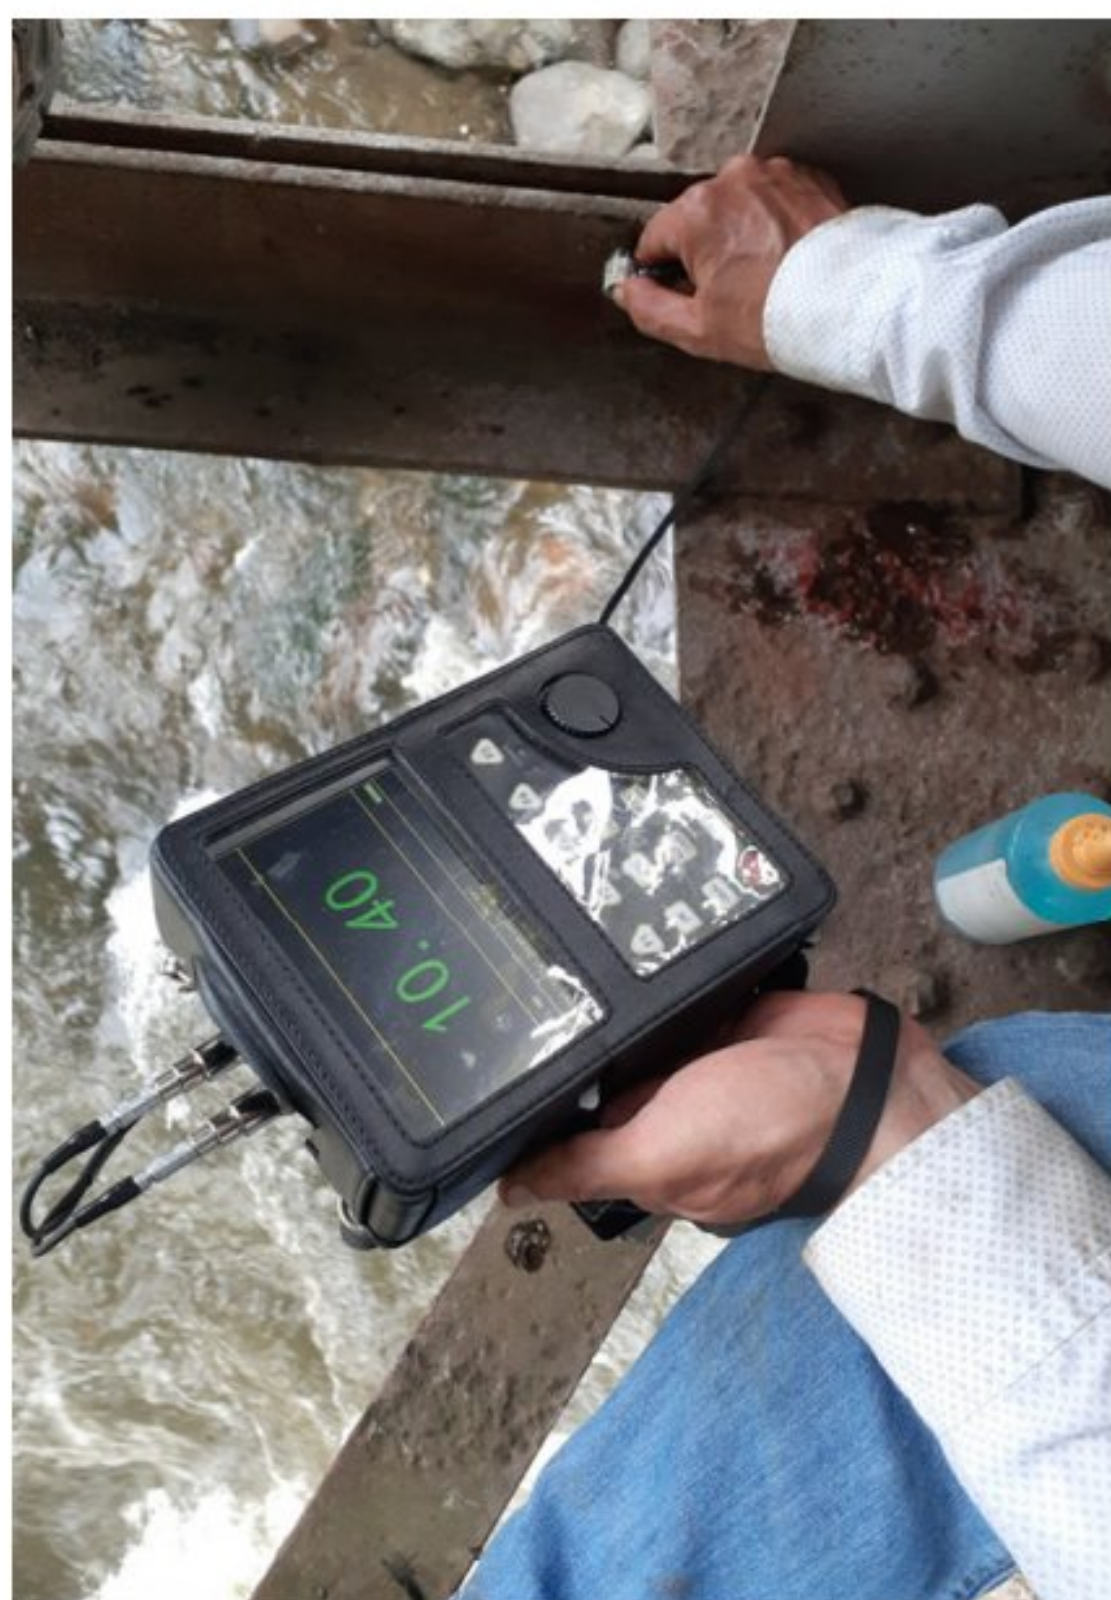
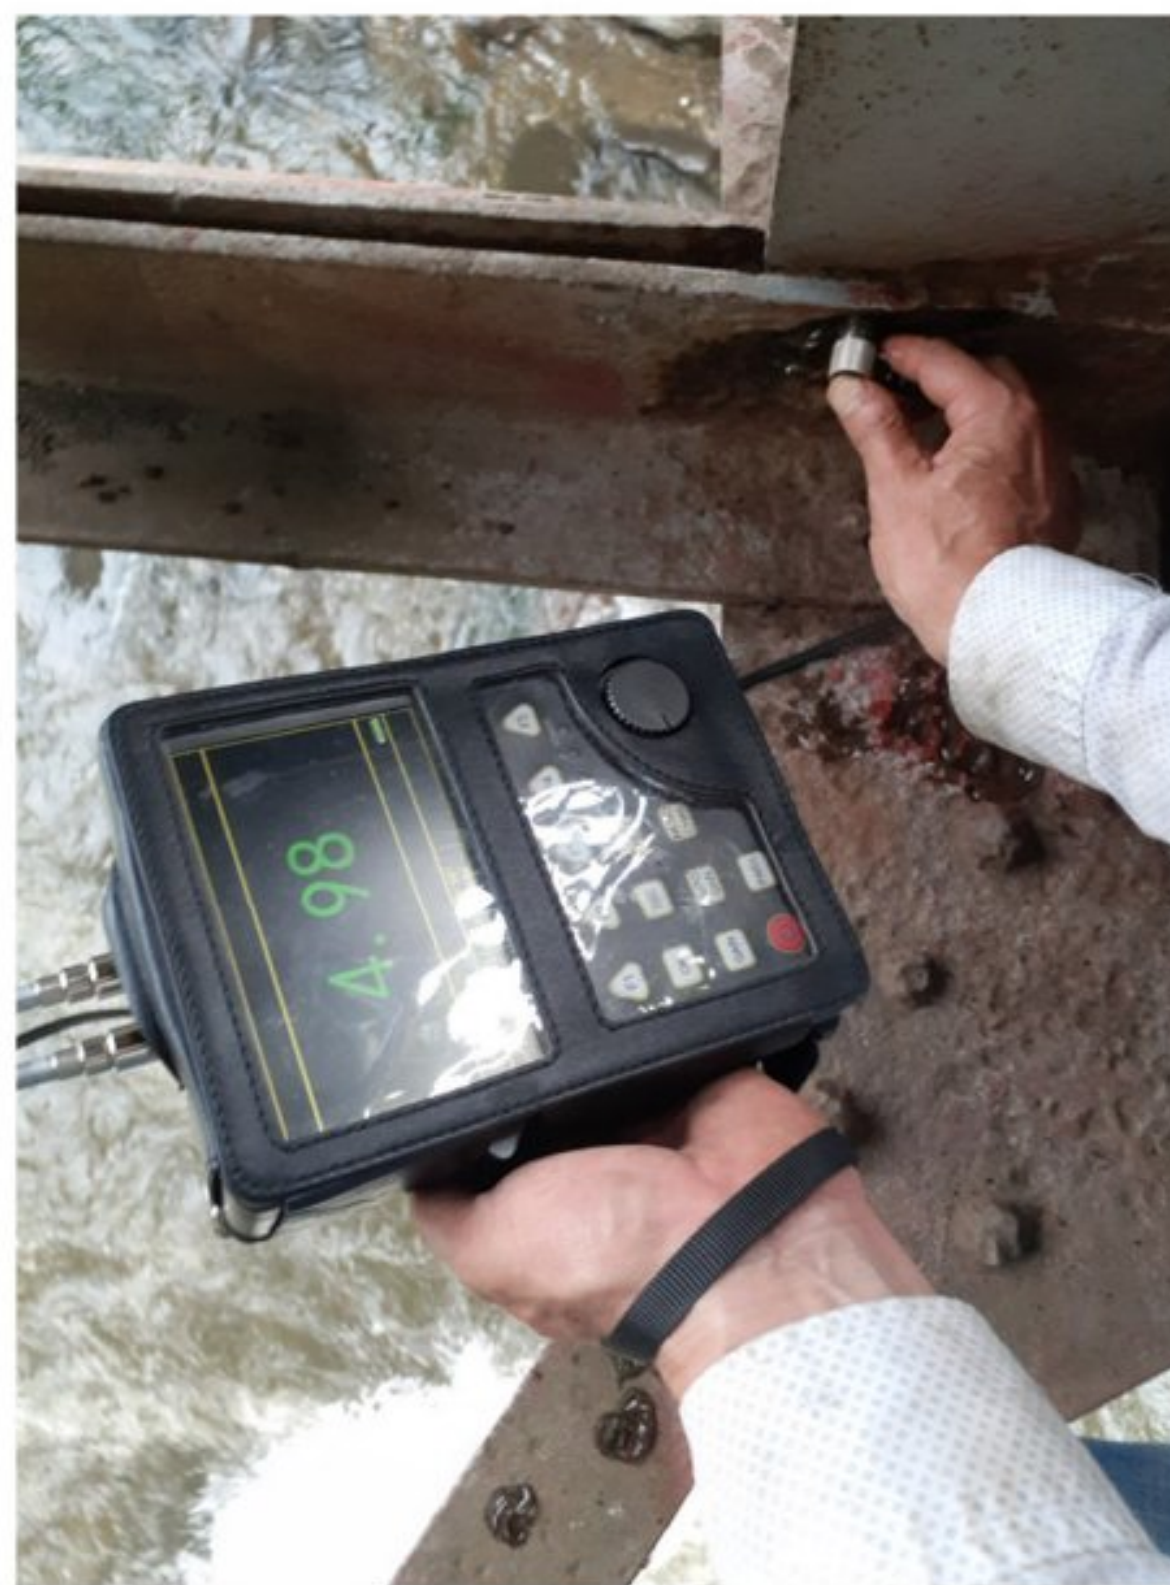
Se realizaron en el puente mediciones de espesores de lámina con eco-ultrasónico de alta precisión con lo cual se pudo establecer que, en uniones, elementos del cordón inferior, diagonales y platinas, existen pérdidas de sección transversal

debidos a la corrosión de hasta el 60%, lo cual conduce directamente a una pérdida de la capacidad estructural de esos elementos del mismo orden.

**Espesor sin Afectación Por Corrosión 10.40 mm**

**Espesor en la misma pieza en zona afectada por Corrosión  
(Pérdida del 52% de la sección transversal)**

**Imagen 4:** Medición de espesores con Eco-Ultrasonico

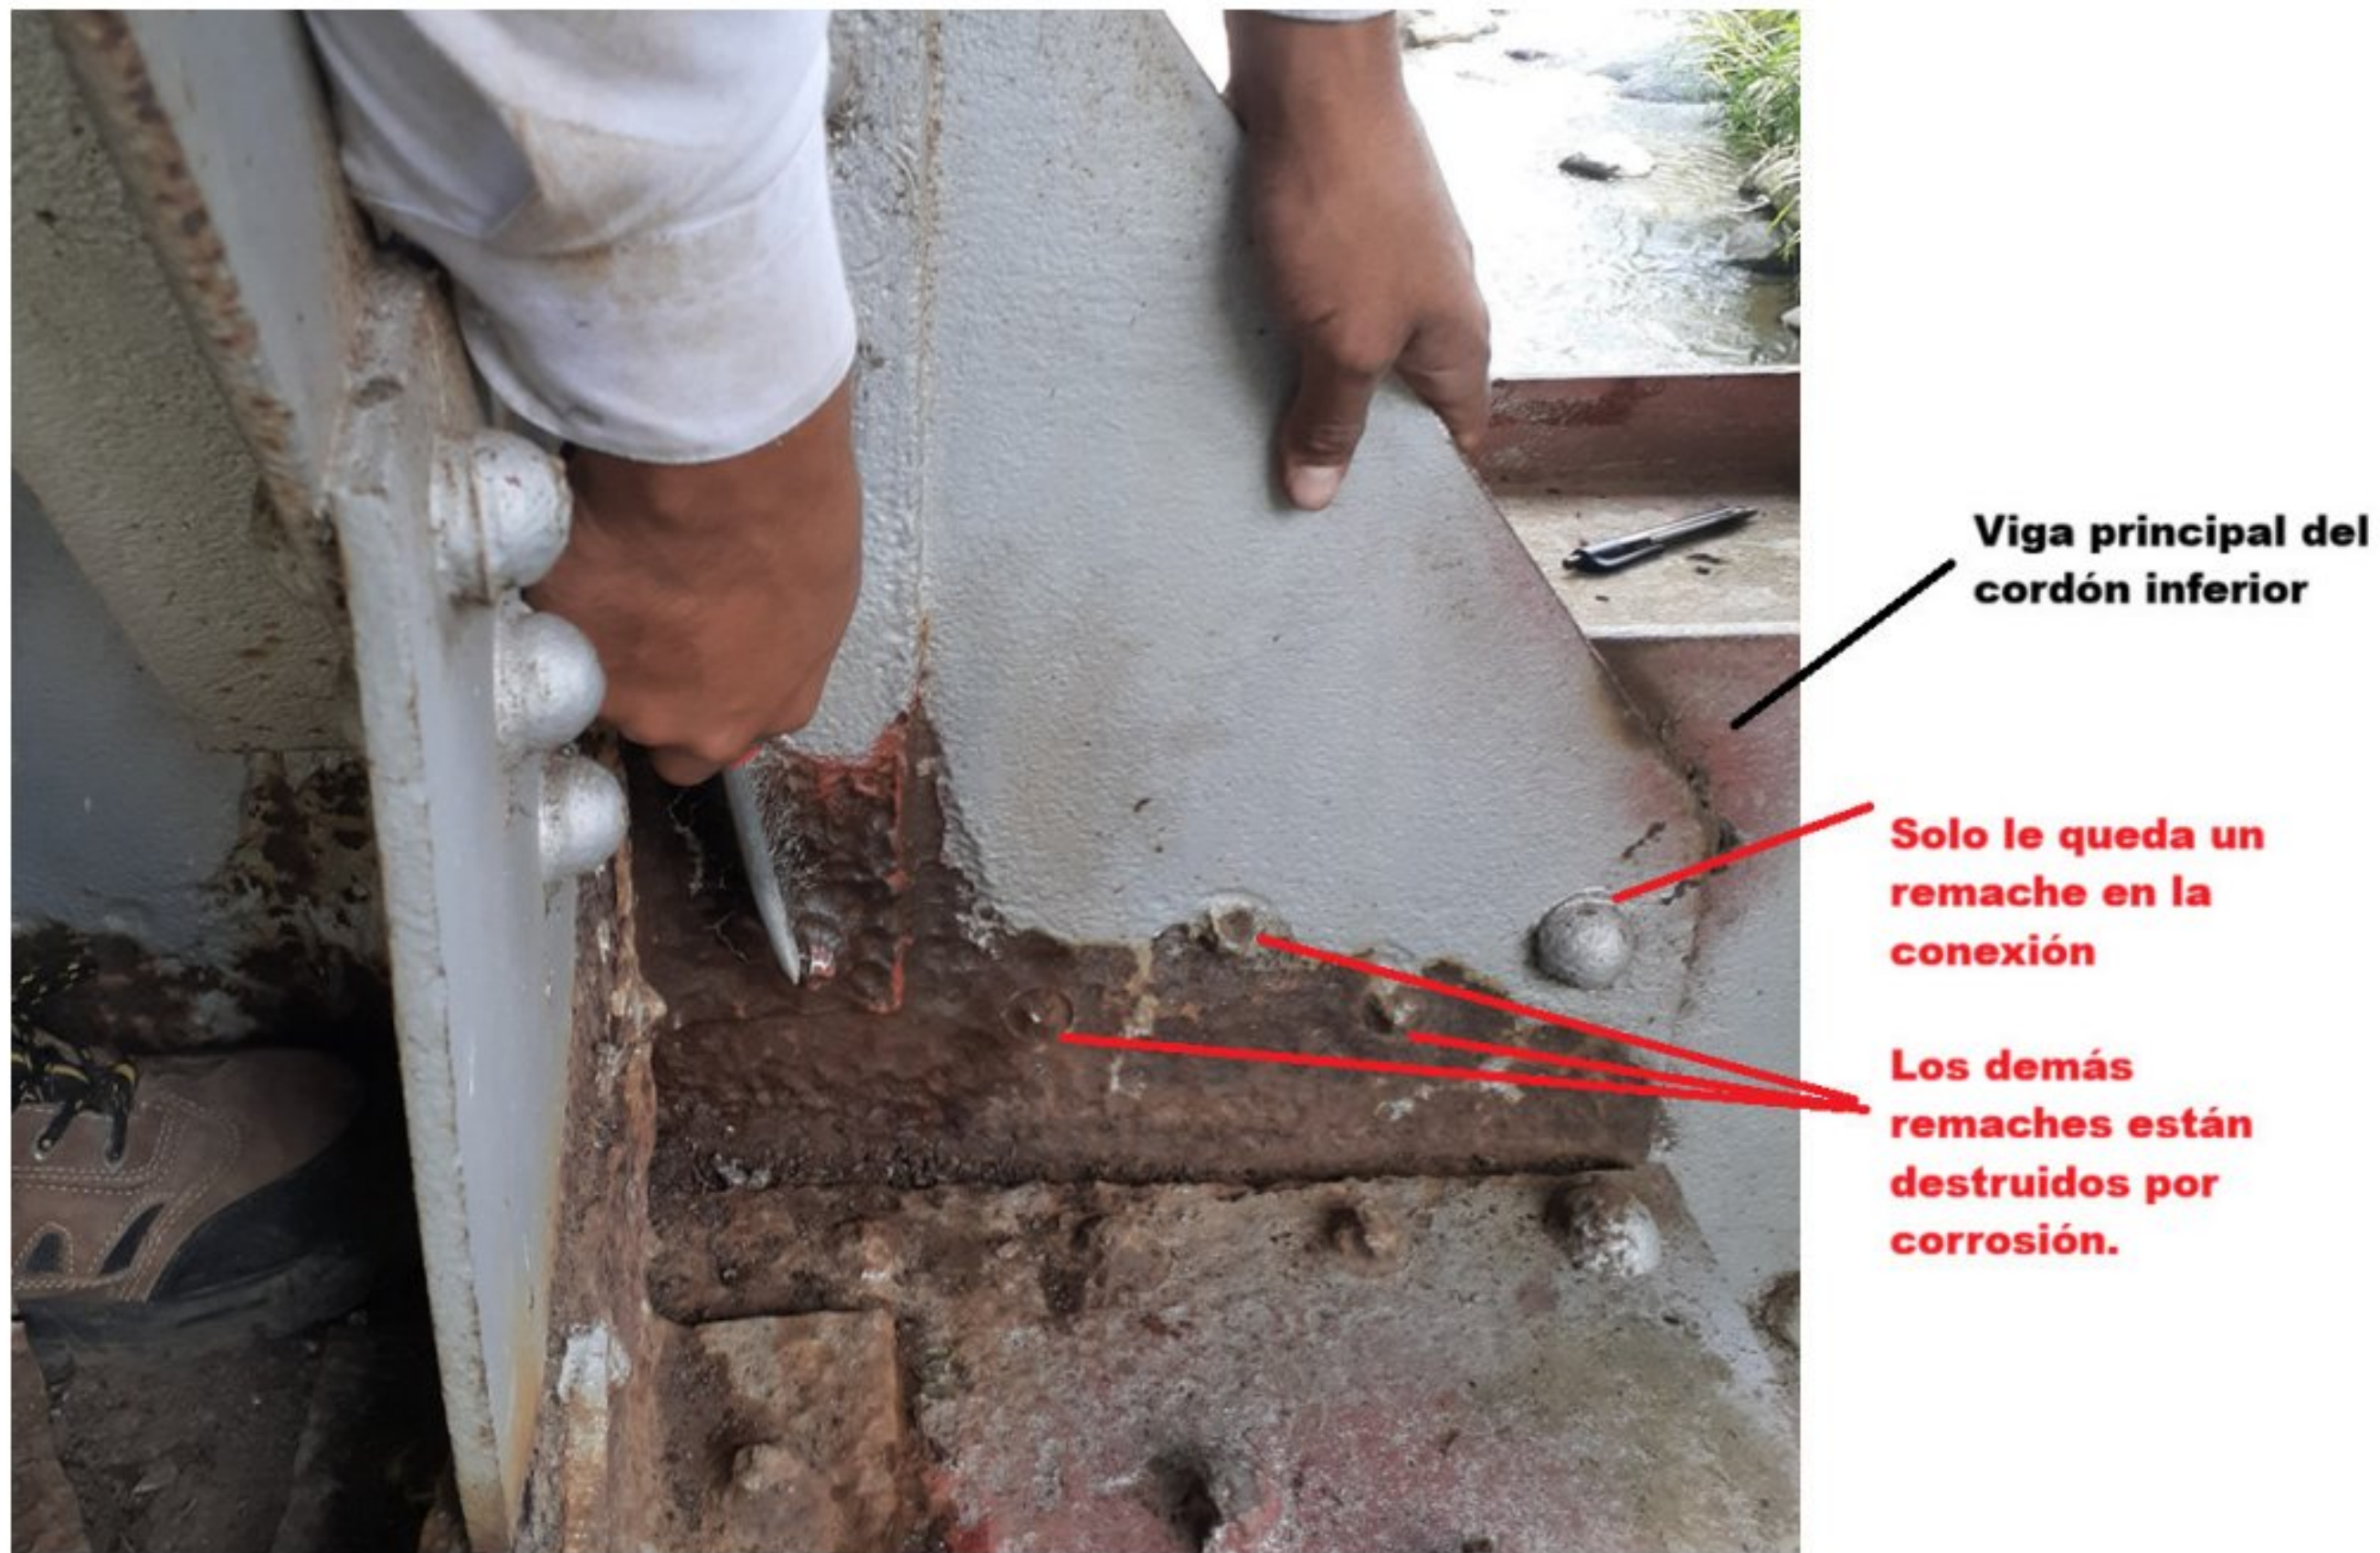
Una gran cantidad de uniones principales de las cerchas han sido afectadas por corrosión y se ha generado una pérdida de integridad de estas debido al daño y desaparición de los remaches conectores de las uniones y adelgazamiento de la sección transversal de la conexión.

En la siguiente imagen se presenta un ejemplo de la situación mencionada, donde se hace evidente que la unión en este momento perdió su capacidad estructural de conector y puede ser susceptible a falla súbita en cualquier instante.

**Imagen 5:** Pérdida de integridad estructural en la conexión por corrosión.

Un agravante a la situación anterior es que el sistema estructural del puente no tiene redundancia, esto implica que la falla de cualquiera de los elementos o cualquiera de sus conexiones generara con altísima probabilidad un colapso total del puente.

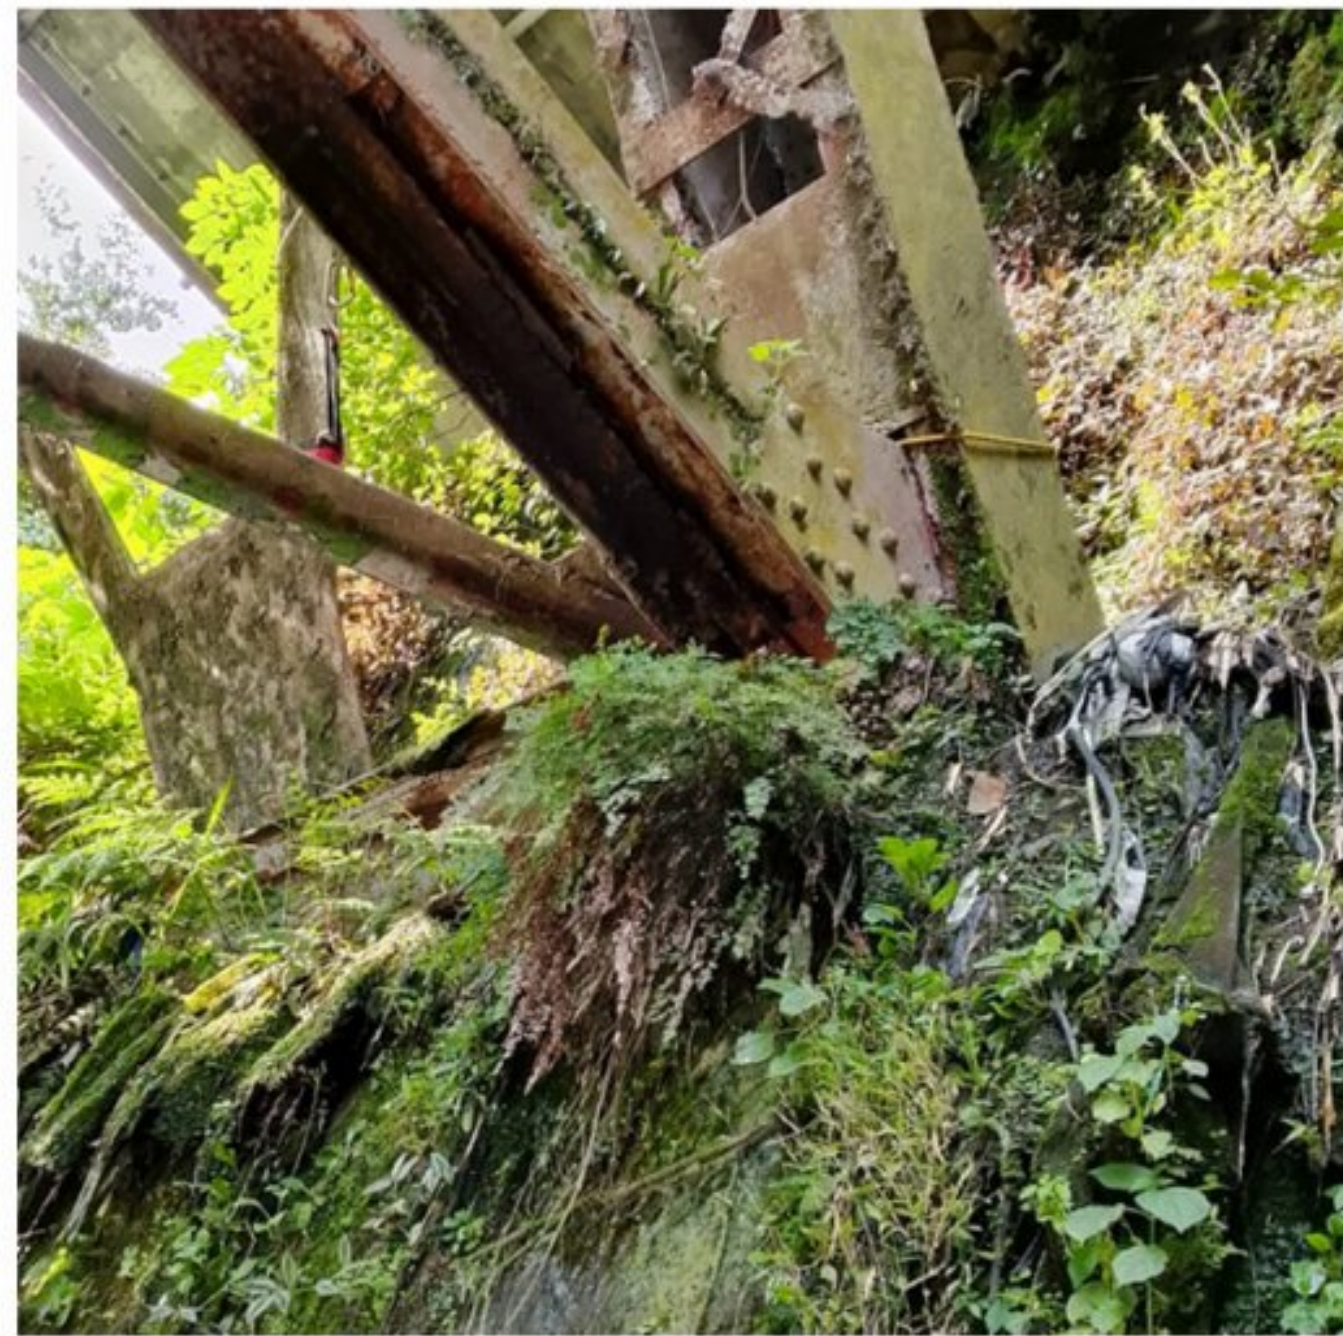
En este momento la realidad física de los apoyos es que estos se encuentran restringidos a desplazamiento y giro debido a que están totalmente enterrados, producto de muchos años de funcionamiento sin mantenimiento. En la siguiente imagen se muestra en el lado izquierdo como deberían funcionar los apoyos y del lado derecho como se encuentran actualmente.

**Apoyo actual del Puente - Restringido para todo movimiento**

La anterior situación no es menor ni trivial, ya que la restricción de movimiento de los apoyos del puente conduce a que se generen momentos de flexión en los elementos del puente, esta situación aumenta el riesgo de falla del puente, ya que los elementos del puente no fueron diseñados para asumir los momentos flectores actualmente actuantes sobre ellos y que se evidencian en pandeos y alabeos de elementos en sitio.
