## **PASTOREO DE GANADO BOVINO SOBRE EL VASO DEL RELLENO SANITARIO LA GLORITA (PEREIRA, RISARALDA): ANÁLISIS TÉCNICO DE RIESGOS AMBIENTALES, SANITARIOS Y DE INOCUIDAD ALIMENTARIA**

CONCEPTO TÉCNICO No. 1571

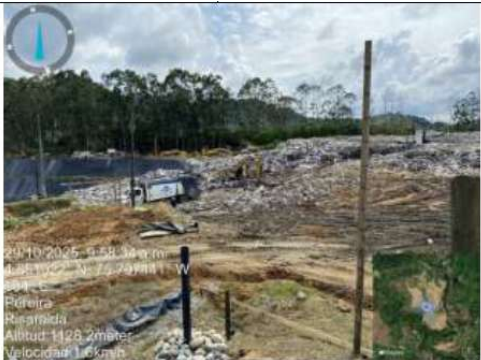
Coordenadas: 2094992  
Easting: 4689746

Descripción: semovientes en vaso clausurado

Cuando la capa protectora es insuficiente, existen asentamientos o la membrana aflora en canales y drenajes, las pezuñas pueden perforarla, desplazarla o rasgarla. El propio informe de CARDER señala daños en la geomembrana atribuibles al ganado, lo que constituye evidencia directa de que la prueba no fue inocua para la infraestructura de impermeabilización del vaso.

La “prueba piloto” realizada en La Glorita presenta, además, un resultado adverso ya documentado por la propia CARDER: daño de la geomembrana atribuible al ganado. Ese hecho, por sí solo, basta para exigir la suspensión inmediata de la práctica, la determinación de responsabilidades de quienes la autorizaron y ejecutaron, y la verificación integral de sus efectos sobre la cobertura y la infraestructura del vaso.
