**ASUNTO:** Riesgo estructural y condiciones de seguridad del Puente La Máquina

**Ref:** Informe Estado Estructural Puente La Máquina

## INFORME DE AVANCE DEL DIAGNOSTICO DEL ESTADO ESTRUCTURAL DEL PUENTE LA MAQUINA – VIA CESTIADEROS - PEREIRA – DOSQUEBRADAS

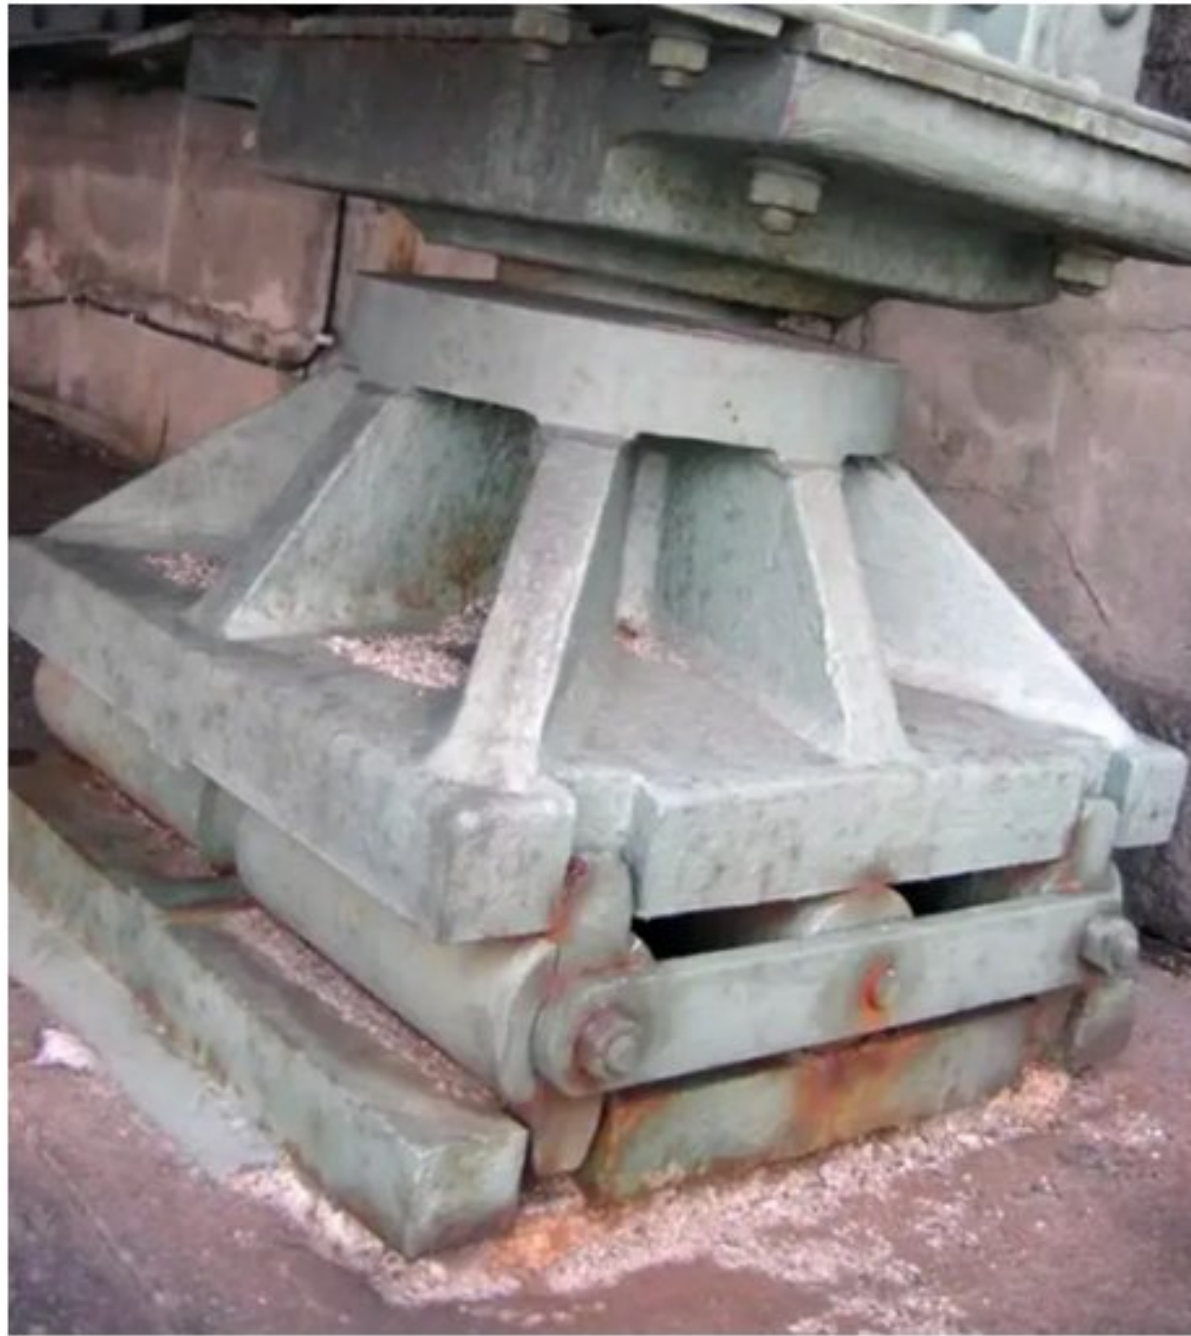
**Tipo de Apoyo con libertad traslacional y giro**

En este momento la realidad física de los apoyos es que estos se encuentran restringidos a desplazamiento y giro debido a que están totalmente enterrados, producto de muchos años de funcionamiento sin mantenimiento. En la siguiente imagen se muestra en el lado izquierdo como deberían funcionar los apoyos y del lado derecho como se encuentran actualmente.

La anterior situación no es menor ni trivial, ya que la restricción de movimiento de los apoyos del puente conduce a que se generen momentos de flexión en los elementos del puente, esta situación aumenta el riesgo de falla del puente, ya que los elementos del puente no fueron diseñados para asumir los momentos flectores actualmente actuantes sobre ellos y que se evidencian en pandeos y alabeos de elementos en sitio.
